ENERGIATEKNISEN SANEERAUKSEN VAIKUTUKSET
ENERGIATEHOKKUUTEEN JA INVESTOINNIN TEHOKKUUS

Opinnäytetyö
Kevät 2015

Toimeksiantaja
Autokiinteistöt Laakkonen Oy

KUNTOARVIO

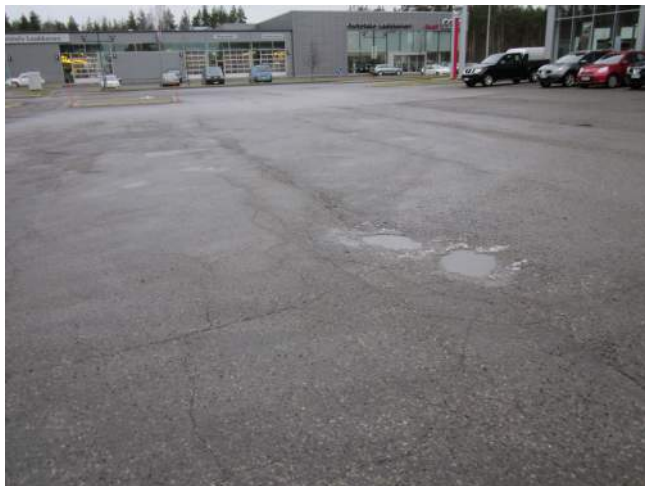
Itäinen sivu puolestaan on kovalla rasituksella. Asfaltti on kuoppainen, halkeillut ja painunut. Jo vähäisten sateiden jälkeen vedet jäävät seisomaan pihalle. Alue palvelee myytävien, korjattavien ja katsastukseen menevien autojen parkkipaikkana, lastauslaiturialueena sekä asiakas noutopisteenä kalusteliikkeelle. Lisäksi alueella sijaitsee kalusteliikkeen ja ravintolan jätepiisteet. Päällyste on vuodelta 1994 ja sitä ei ole kovinkaan paljoa paikkailtu.

Kuva 2. Itäisellä puolella oleva parkkialue on halkeillut ja kuoppainen.

Pihan asfalttipäällysteiden tavoitteellinen käyttöikä on kortin KH 90-40016 mukaan 30 vuotta, joka saavutetaan 10 vuoden välein tehtävillä huoltotöillä. Kohteessa ikää päällysteellä on 18 vuotta ja havaittavia korjauksia ei ole tehty. Mikäli pihan pahimmat kuopat ja halkeamat paikataan piakkoin, säilyy asfaltti jonkinlaisessa kunnossa vielä 10 vuotta, kunnes kokonaan uusi päällyste on viimeistään tarpeellinen. Aivan talon reuna kaatoineen olisi hyvä korjata hetimiten, ettei valumavedet pidä rakennuksen sokkeliä märkänä. Samalla olisi hyvä tarkistaa veden kovertamat täyttömaat aivan talon vierestä.

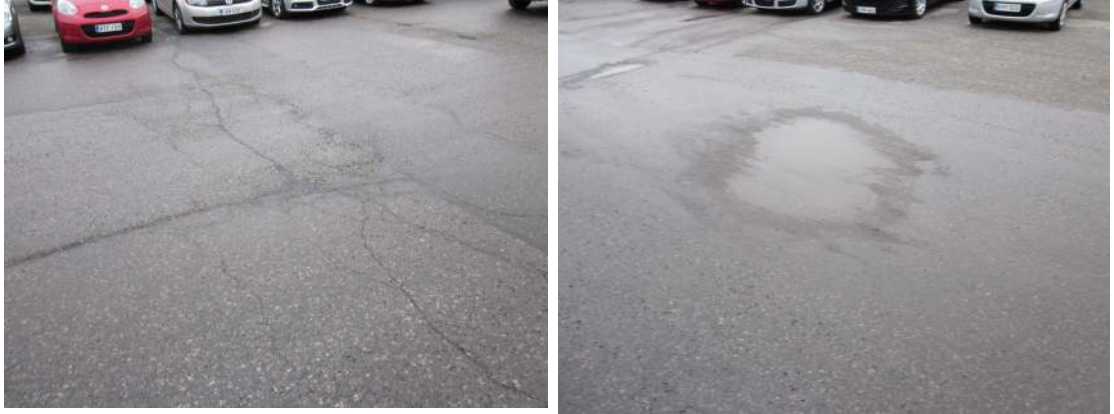
Kuvat 3 ja 4. Itäpuolen parkkipaikan asfaltointi.

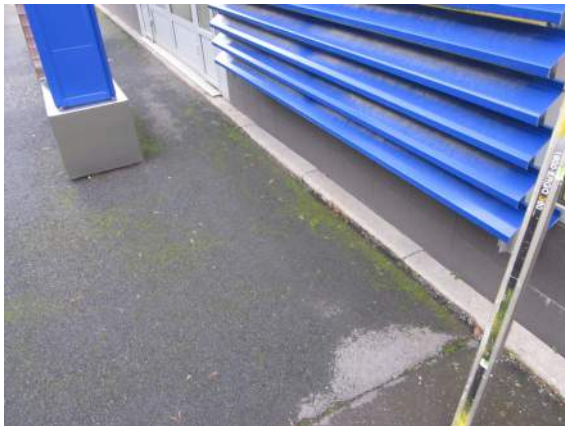
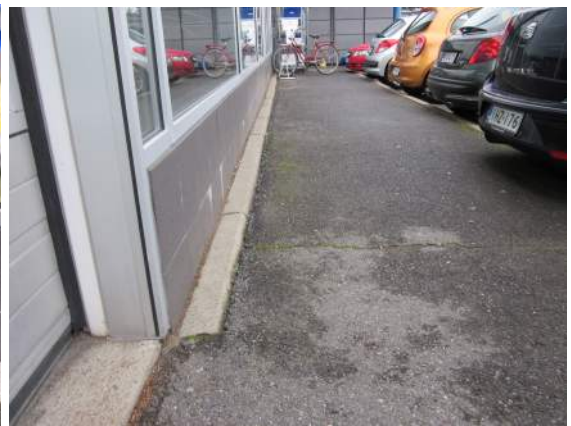
Taloa kiertää reunakivellä pengerretty asfaltoitu kävelytie. Tämä alue ulottuu rakennuksen sokkelista reilun kahden metrin päähän. Kävelytien kallistukset on itä- ja pohjoisosissa paikoin taloa kohti ja suurella osaa rakennusta ei kallista mihinkään suuntaan. RakMk C2 kohta 2.1.1.1 sanoo, että minimikallistus sokkelista poispäin tulisi olla 1:20 kolmen metrin matkalla valumavesien viemiseksi pois rakennuksen välittömästä läheisyydestä. Valumavesien huonon poisjohtumisen takia aivan sokkelin vieressä olevat reunakivet ovat paikoin painuneet ja vesi on vienyt hiekkaa mukanaan muodostaen selvän onkalon. Myöskin sammaloitumista ja kasvikasvustoa on syntynyt.

Kuvat 5. Sammalta sokkelin vierellä.

Kuva 6. Kaadot kohti sokkelia ja reunakivet painuneet.

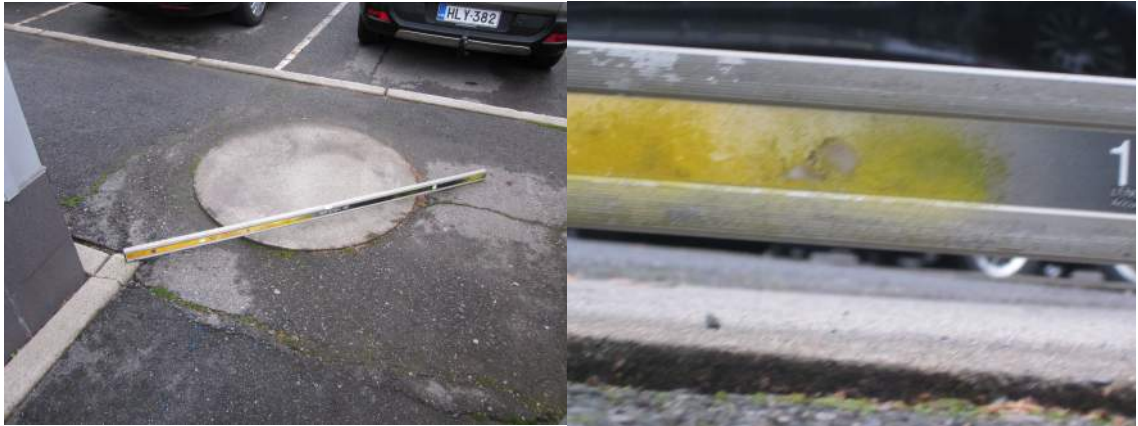
Tämän kävelytien kohdalla on myös salaojien betonikantiset tarkastuskaivot, jotka ovat painuneet reilusti joko roudan tai täyttö-, sekä perusmaiden painumisen takia.

Kuvat 7 ja 8. Tämä tarkastuskaivo on painunut noin 5cm monttuun.

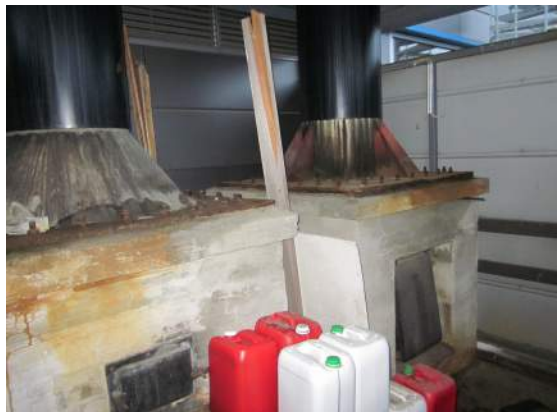
Kuva 16. Katos täynnä tavaraa.

Katoksien eri osille ei löytynyt kortistosta tavoitteellisia käyttöiä eriteltynä, mutta katos kokonaisuudessaan suunnitellaan kestävänsä vähintään 50 vuotta 10 vuoden huoltovälillä. Jätekatoksen peltijulkisivu ei aiheuta kunnostustoimenpiteitä, mutta alkuperässään olevat teräsosat olisi hyvä hioa vauriokohdiltaan ja uudelleen maalata suurempien ruostevaurioiden estämiseksi vähintään 2 vuoden sisällä. Rakennuksen ja katoksen välinen kittisauma tulisi aukaista ja paikata uudella elastisella säänkestävällä kittauksella, ettei sulamisvedet ja niistä muodostuva jää vaurioita varsinaisen rakennuksen julkisivua. Piipun läpiviennin voi paikata että katokseen ei valu vettä. Tätä tehtäessä on muistettava, että paikkaa tehdään RakMk:n osion E3 5.1 mukaisesti A1 luokitellulla palonkestävällä tuotteella. Tuhoeläimet tulisi myrkyttää ja katos olisi myös hyvä raivata, että sitä voitaisiin käyttää varsinaiseen käyttötarkoitukseen ja mahdolliset tuhoeläimet on helpommin havaittavissa ja eliminotavissa.

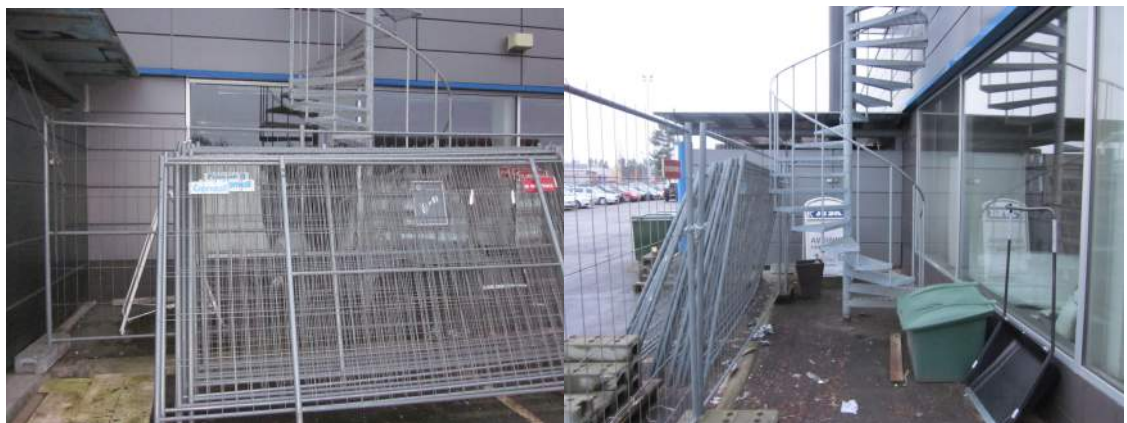
Jätekatoksen vieressä kulkee teräksiset kierreportaat katolle. Portaat vaikuttivat hyväkuntoisilta ja tukevilta. Portaiden kiinnitys seinään meni julkisivupeltikasetin läpi tippapellin alta ja läpivientä ei ollut kitattu, joten esimerkiksi lumi ja vesi voi päästä tältä kohdin pintamateriaalin taakse vaikka reikä on tippapellin alla. Portaiden ympärys oli arvion aikaan kalusteliikkeen muuton keskellä ja törkyinen. Portaista pääsee kiipeämään kuka tahansa katolle, sillä kulkua ei ole estetty. Portaat ovat peräisin vuodelta 1994.

Kuva 18 ja 19. Portaан ympärys on aidattu, mutta aidan voi kiertää ja katolle kiivetä kuka tahansa.

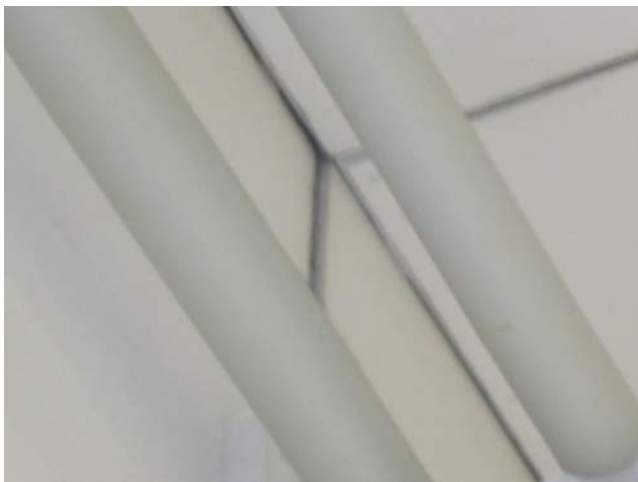
Kuva 29. Palkit ovat kiepahtaneet systemaattisesti koko rakennuksen matkalla

Kuntoarviossa ilmoitetut yläpohjan painumat (liite 1, s. 19) otettiin saneerauksessa huomioon asentamalla entisten liimapuisten pääkannatinpalkkien molempiin kylkiin 39 mm paksut kerto-Q -kertopuupalkit. Kiepahduksen etenemisen estämiseksi palkkien päiden läpi porattiin kierretanko, joka kiristettiin teräslätkiä vasten muttereilla.

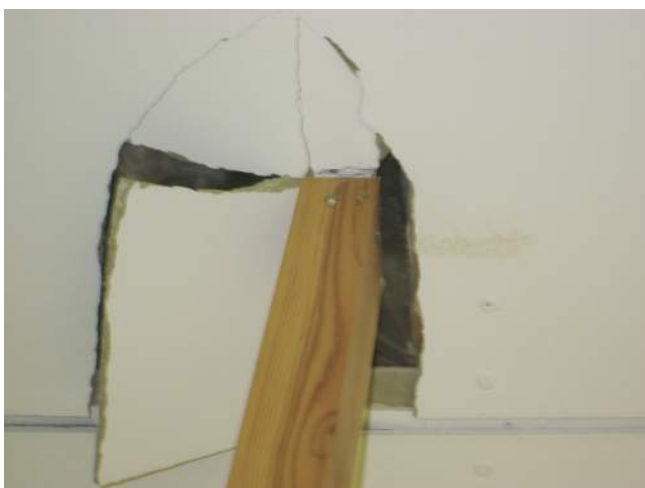
Kuva 30. Jyskin varaston seinän pystytolppa painunut kattolevyistä läpi. Painumavaraa ei ole huomioitu tai painuma on ollut huomattava. Reiässä näkyy höyrynsulku

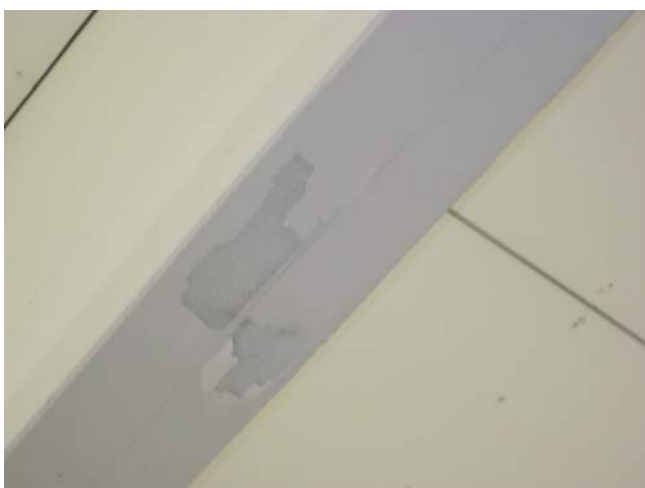
Kuva 31. Palkin alapinnoissa maalin rapistumia ja pieniä halkeiluja

Liimapuupalkkien kuivuminen aiheuttaa aina pientä halkeilua, mikä puolestaan voi haristaa maaleja. Halkeamat eivät ole kovinkaan suuria ja siten eivät kerro palkin kovasta rasituksesta, vaan ennemminkin kuivumisesta. Liialliset kuivumishalkeamat voivat johtaa palkin kantokyvyn heikkenemiseen ja tätä liiallista kuivumista voidaan ehkäistä mm. käsittelemällä palkit tiiviin pinnan muodostavalla maalilla tai lakkauksella. Koska palkeissa on aiemminkin huomattu painumaa, palkkien korkoasemaa olisi hyvä seurata. Lisäksi kiepahduasema tulee tutkia. Voi olla, että palkit on alunperinkin asennettu hiukan vinoon, mutta niiden tämän hetkinen ”kiepahdus” olisi hyvä mitata ja mikäli se etenee, voidaan asiaan ajoissa puuttua tukemalla. Myös lujuuslaskelmat olisi hyvä teettää, mikäli niitä ei 1976 ole tehty tai arkistoitu. Isoja lumikuormia katolla tulee välttää huolehtimalla lumien pudotuksista hyvissä ajoin.

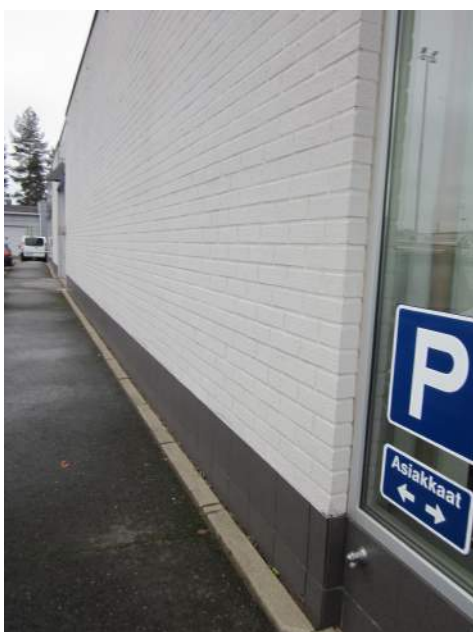
Muuratuilta osin seinät olivat siistin näköiset, eikä rappaus hilseillyt. Kuitenkaan tiilien alavarvissa ei ollut yhtään aukinaista saumaa, joten rakenteen tuulettavuus on kyseenalainen. Koska rakennekuvia ei ole, ei ole varmuutta, onko kyseessä sandwich-elementti vai paikallamuuraus.

Kuva 34. Tiilimuurauksen alaosassa ei tuuletusrakoja

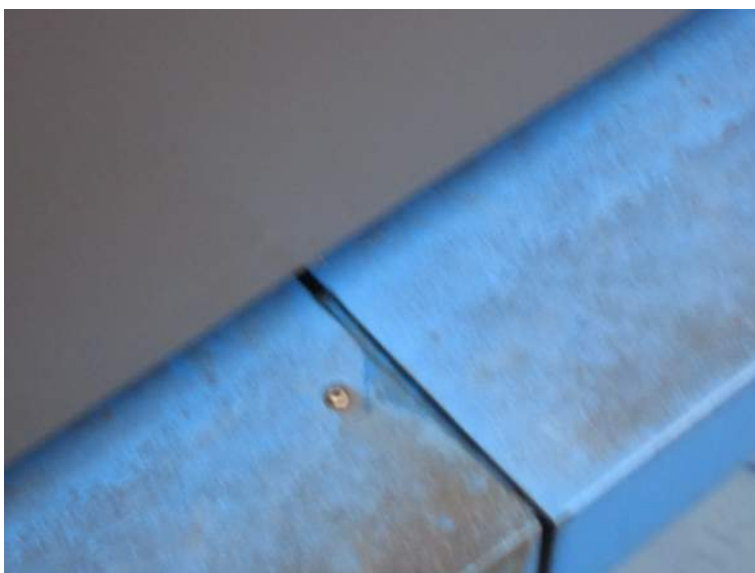
Peltikasetit ovat päällisin puolin siistit ja hyväkuntoiset. Ikkunoiden yläpuolella rakennusta kiertää tippapelti, jonka yläpuolisissa osissa peltikasettien takaa oli tunnustellen löydettävissä tuuletusrako. Alapuolisilla osilla peltikasetit oli kuitenkin suoraan samassa tasossa sokkelin kanssa ja sauma on kitattu umpeen. Ikkunoiden yläpuolisessa tippapellissä jatkokset oli tehty ilman kittiä, joten vettä voi valua peltikasetin ja seinän väliin.

Kuva 36. Ikkunoiden yläpuolisen tippapellin jatkoksissa veden mentäviä reikiä.

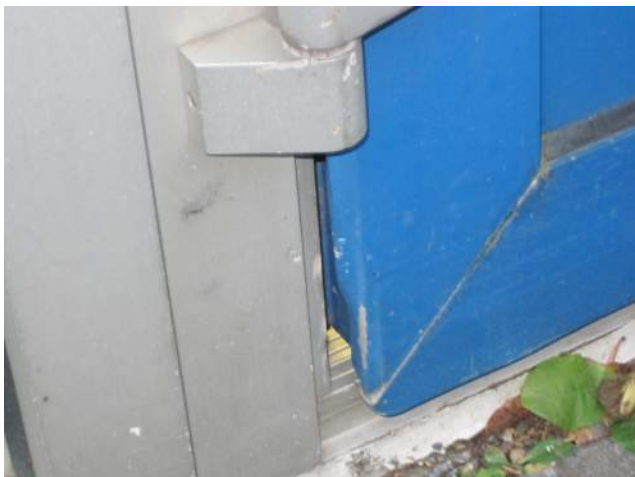
Rakennuksen ovet ovat lasiaukollisia alumiiniovia ja nosto-ovia. Lasiaukolliset alumiiniovet ovat kohtalaisessa kunnossa ja ne sekä avautuvat, että sulkeutuivat hyvin. Osassa ovista tuntui hiukan vetoa. Lisäksi ainakin yhtä ovea on kammettu siten, että se on vääntyillyt ja alaosassa on selvä reikä ulkoilmaan oven ja karmin välissä.

Kuva 36. Alaosastaan rikki väännetty ovi.

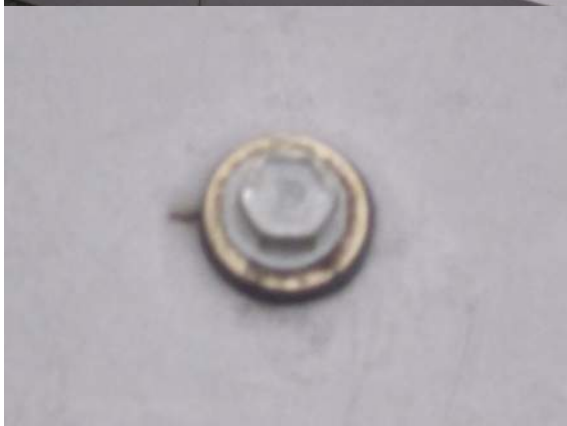
Rakennuksen räystääspellitykset ovat vuodelta 1994 ja ovat hyvässä kunnossa. Siellä täällä oli ruostuneita ruuveja ja aivan pieniä reikiä peltien liitoksissa.

Kuva 47. Osa ruuveista on ruostunut ja kumitiivisteet ovat haristuneet.

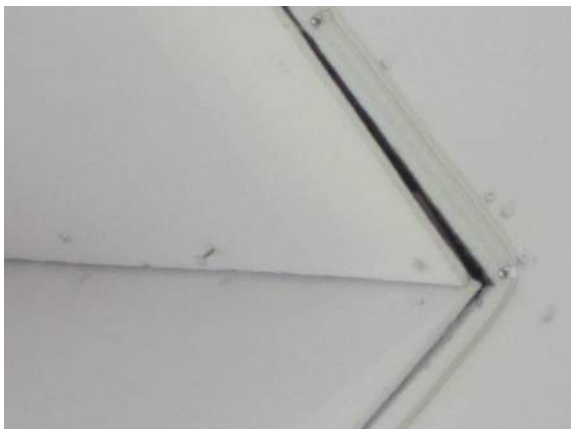
Kuva 56. Kattoikkunan kohdalla levytys alkanut rakoilla ja osa nauloista/ruuveista ponnahtanut ylös

Seinien ja katon levyjen asbestipitoisuus pitää tarkastaa ennen toimenpiteitä. Levyjen kiinnitykset tulee korjata, ettei vahinkoja pääse tapahtumaan. Seinistä läpi menevien putkien ja johtojen raot tulisi tiivistää ilmavuotojen vähentämiseksi ja kun yläpuolinen vesikatto on korjattu, valumajälkien kohdat kannattaa tarkastaa, ettei piileviä mikrobi-, tai homevaurioita ole ja tämän jälkeen tehdä tarvittavat korjaukset.

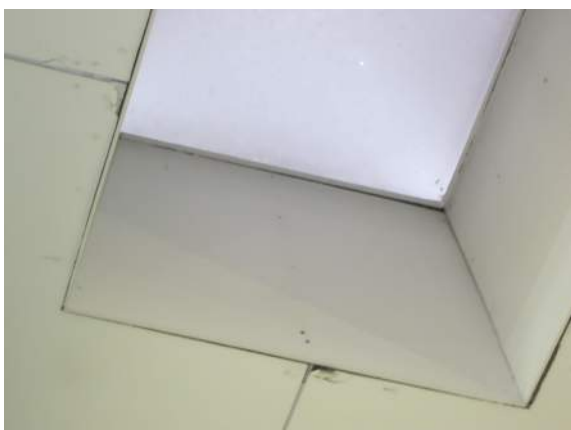
Kuva 57. Kattolevyt halkeilleet nurkista ja kiinnikkeiden kohdilta

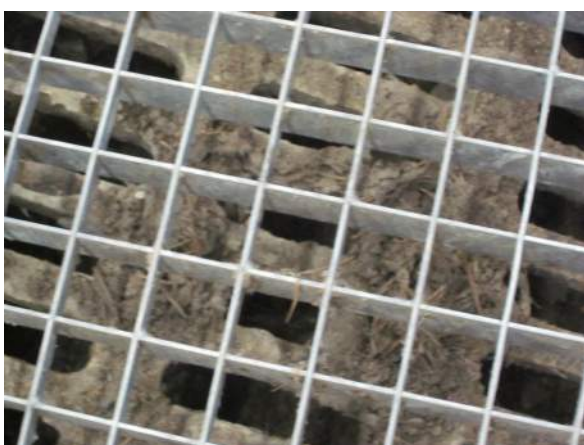
Kuva 58. Kaivon kannen päällä havunneulasia

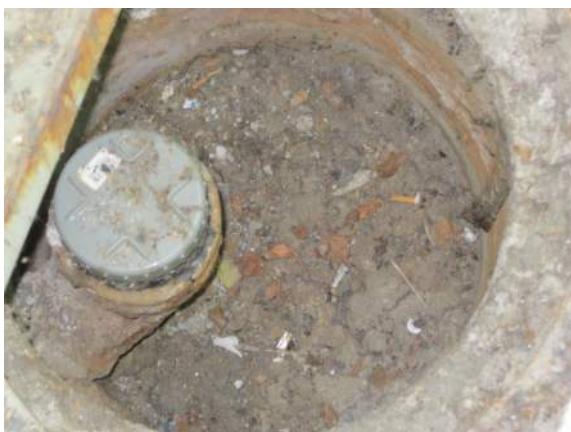
Sekä kalusteliikkeen, että automyymälän lattioissa on rutiläkaivot seiniltä keskiosaan päin mentäessä. Kaivoista lähtevät putket on tulpattu. Mahdollisesti näiden on tarkoitus ottaa vastaan maaperästä nouseva pohjavesi. Kaivojen pohjalla ei ollut vettä, mikä tukee päätelmää, ettei lattiaankaan alla todennäköisesti ole kapillaarista kosteutta. Kuitenkin kaivoissa oli eloperäistä roskaa, kuten havunneulasia. Automyymälän puolella kaivot olivat auki myymälähalliin jolloin lämpötila ja RH olivat samoissa lukemissa kuin muuallakin hallissa. Kalusteliikkeen puolella kaivo oli peitettynä pahvilla ja kangasmatolla ja lämpötila oli +18,4 °C ja RH 50,2%. Kaivossa oli paha haju ja orgaaninen aines on hyvin homealttiissa tilassa.

Kuva 59. Kaivon sisällä lisää eloperäistä roskaa. Putket tukittu. Kaivossa ei vettä.

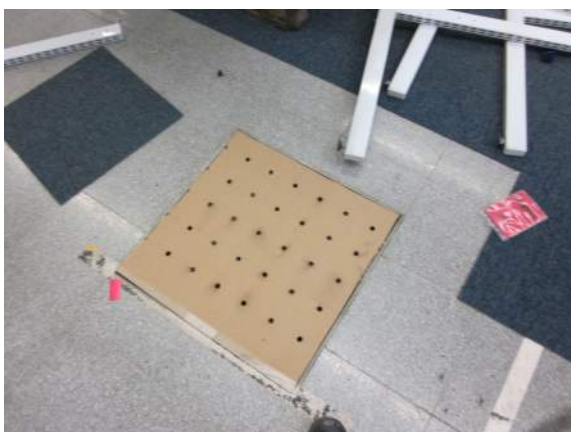
Kuva 60. Kaivo ollut peitettynä pahvilla ja kangasmatolla kalusteliikkeen puolella.

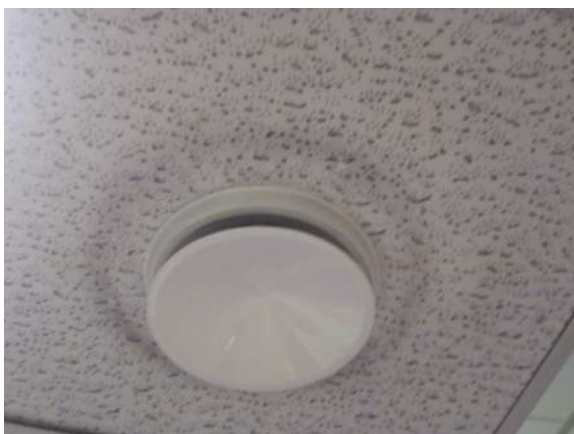
Kummankin liiketilan hallissa on toimistokoppeja. Näissä kopeissa oli ainoastaan tuloilmaventtiilit, eikä poistoa lainkaan. Venttiilit olivat melko likaisia. Kopit olivat huomattavasti lämpimämpiä ja tunkkaisempia kuin hallit, joissa ne olivat. Kalusteliikkeen puolella toimistojen alaslaskukattojen levyt oli nostettu pois, että ilma kiertäisi paremmin.

Kuva 61. Toimistokopin tuloilmaventtiili.

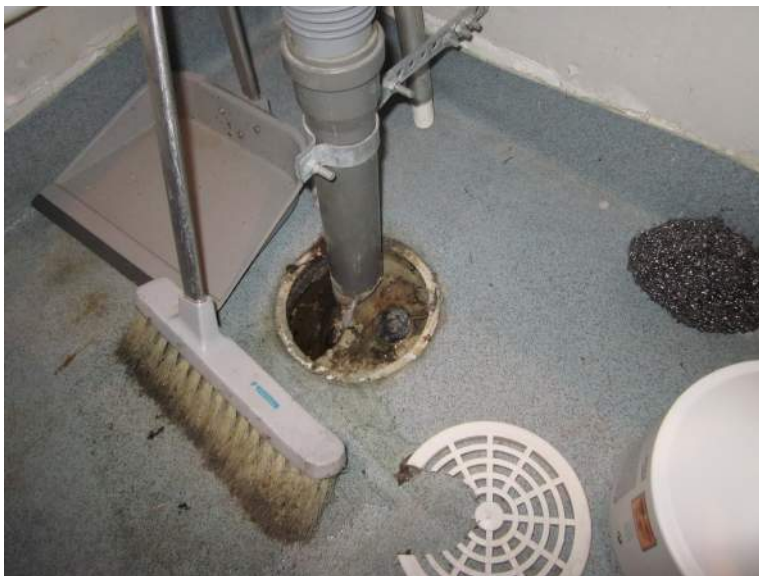
Siivouskomeron vesijohdot ja pesualtaan hana, sekä viemäriputki olivat kaikki vuodottomia. Kylmiöstä tulee muovinen tippavesiputki siivouskomeron lattiakaivolle. Lattiakaivo oli muovia ja todella törkyinen. Komerossa oli lattiassa matto, joka oli nostettu seinää vasten. Matto on lähtenyt osin irti seinästä ja maton yläpuolella seinässä oli huomattavia kosteuden jälkiä seinässä, joka on

Kuva 66. Siivouskomeron lattiakaivoa ei ole puhdistettu lähiaikoina.

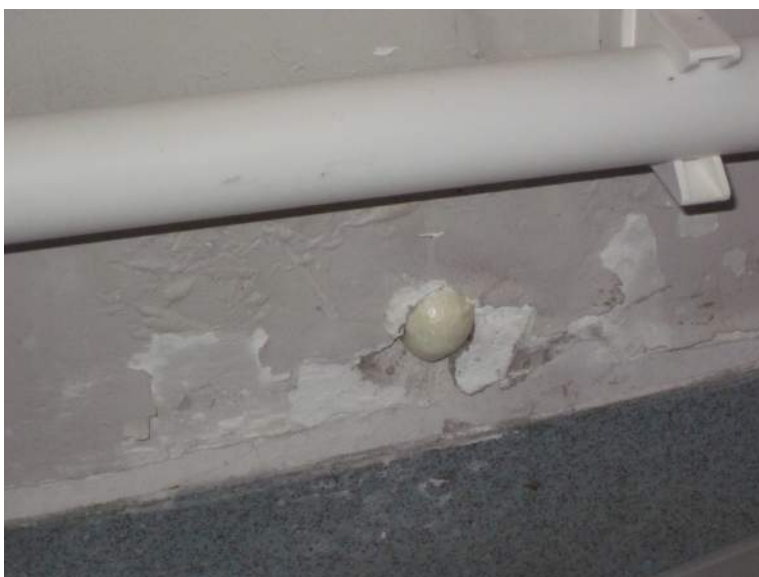
kylmiötä vasten. Joko kylmiön tippavesiputki vuotaa seinän sisään, tai kylmiön seinä kondensoi vettä ympäröiville seinille.

Kuva 67. Seinä kylmiötä vasten on saanut vettä.

Siivouskomeron seinän ja toisen henkilökunnan WC:n kosteuslähde kannattaa selvittää ja tehdä korjaavat toimenpiteet sen mukaan.

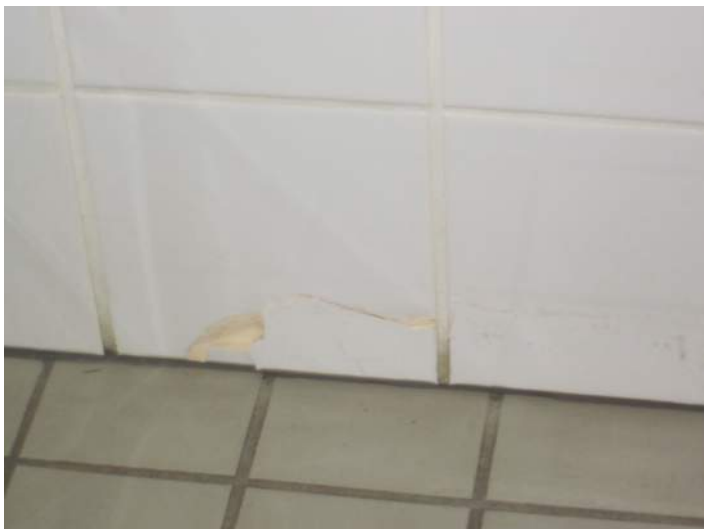
Yleisö WC:t ovat päällisin puolin hyvässä kunnossa. Tiloissa oli muoviset lattiakaivot, joita ei ole puhdistettu ihan äskettäin. Vesikalusteissa ja vesijohdoissa ei havaittu vuotoja. Kivisaumat ovat ajan saatossa tummentuneet, mutta pääosin ovat hyväkuntoiset. Silikonisaumat käsienpesualtaiden luona ja lattiasaumoissa kaipaavat ainakin paikkaliua, mutta suositeltavaa olisi uusia ne kokonaan. Myös alareunan laatoituksessa oli ainakin yksi rikkonainen laatta. Tiloista oli tehokas poistoilma ja korvausilma tuli oven kautta. Poistoilmaventtiilit olivat likaisia ja korvausilmaa oli imeytynyt myös katon ja seinän rajasta.

Kuva 68. Hajonnut laatta yleisö WC:ssä

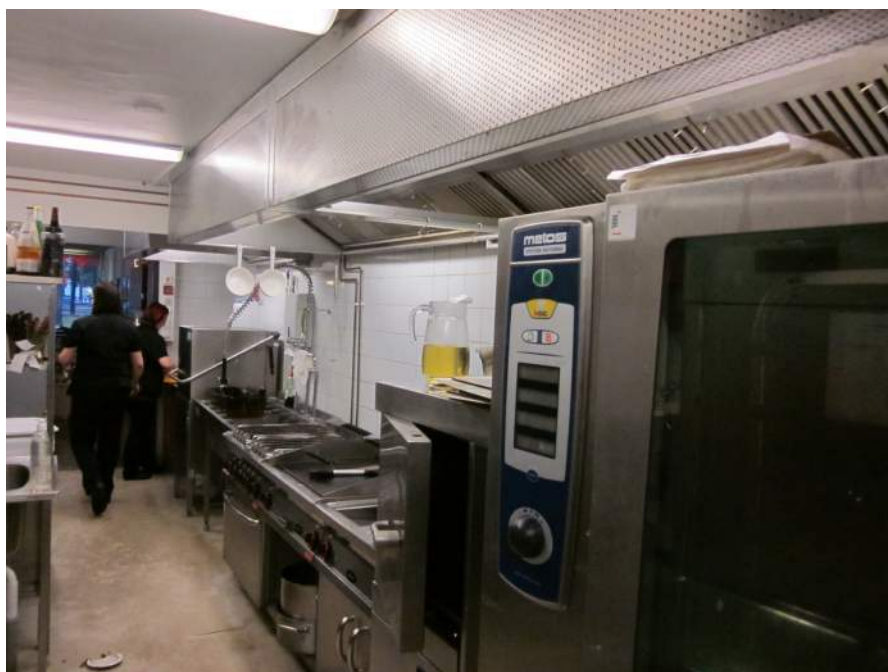
Kuva 70. Yleiskuva keittiöstä

Keittiön lattiamatossa on reikiä ja saumat ovat halkeilleet. Se on saumoista irti ja samoin lattiakaivon ympäriltä. Kun mattoa painoi kädellä, vesi tursui saumasta ulos. Mattojen ylösnostot ovat irronneet kylmiöiden sisäpuolelta. Myöskin tilan ovet ovat alareunoistaan saaneet vettä melko paljon.

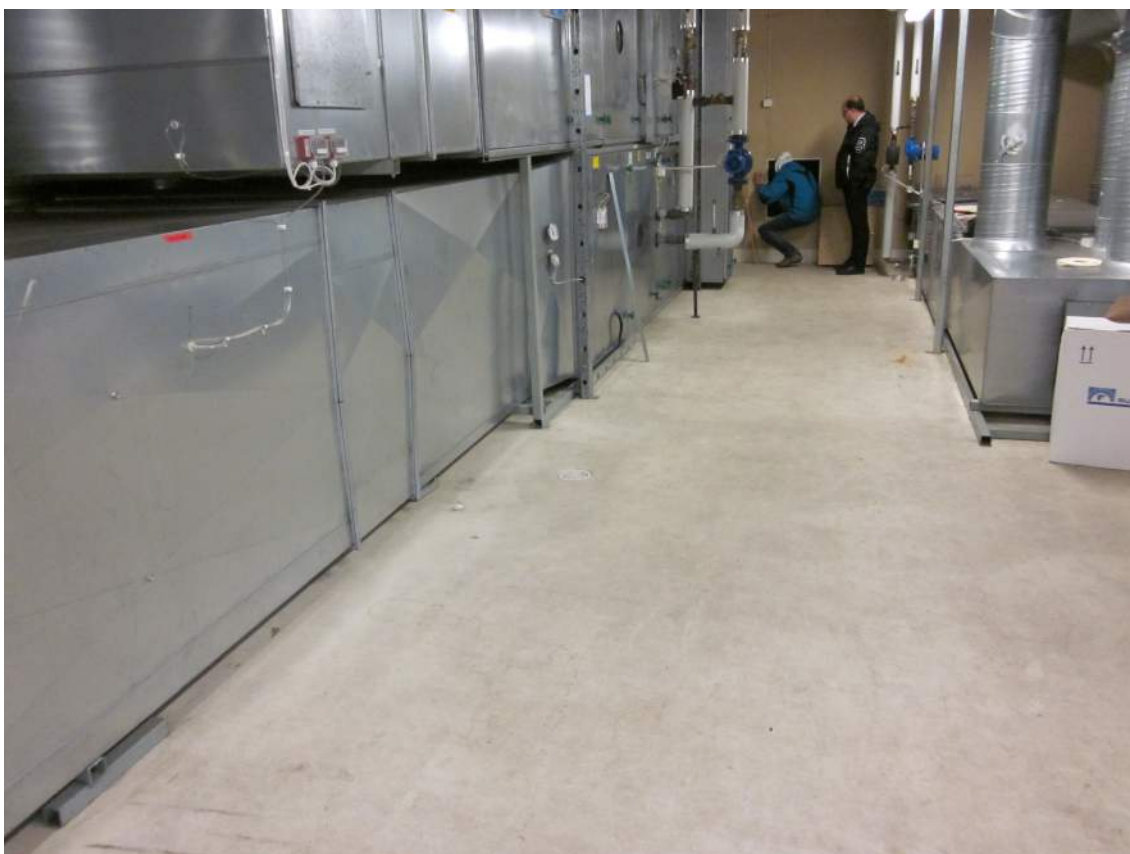
Ilmakonehuone sijaitsee katolla. Huone oli siistissä kunnossa sisältäpäin. Lattiassa on muovimatto ja kaikki ylösnostot on tehty asiallisesti. Kaatoja ainoalle muovikaivolle ei juurikaan ole. Kaivon kiristysrengas on irti, mutta matto on kiinni. Kaivossa oli kuivaa pölyä, joten vettä ei huoneessa ole ollut. Kanavistossa ei ollut palopeltejä. Ilmakonehuone on rakennettu vuonna 1994 ja sen rakenne on selostettu rakennetapaselostuksessa 1994 vuoden rakennuslupahakemuksessa. Ilmakoneissa on lämmöntalteenottojärjestelmä.

Kuva 76. Yleiskuva ilmakonehuoneesta

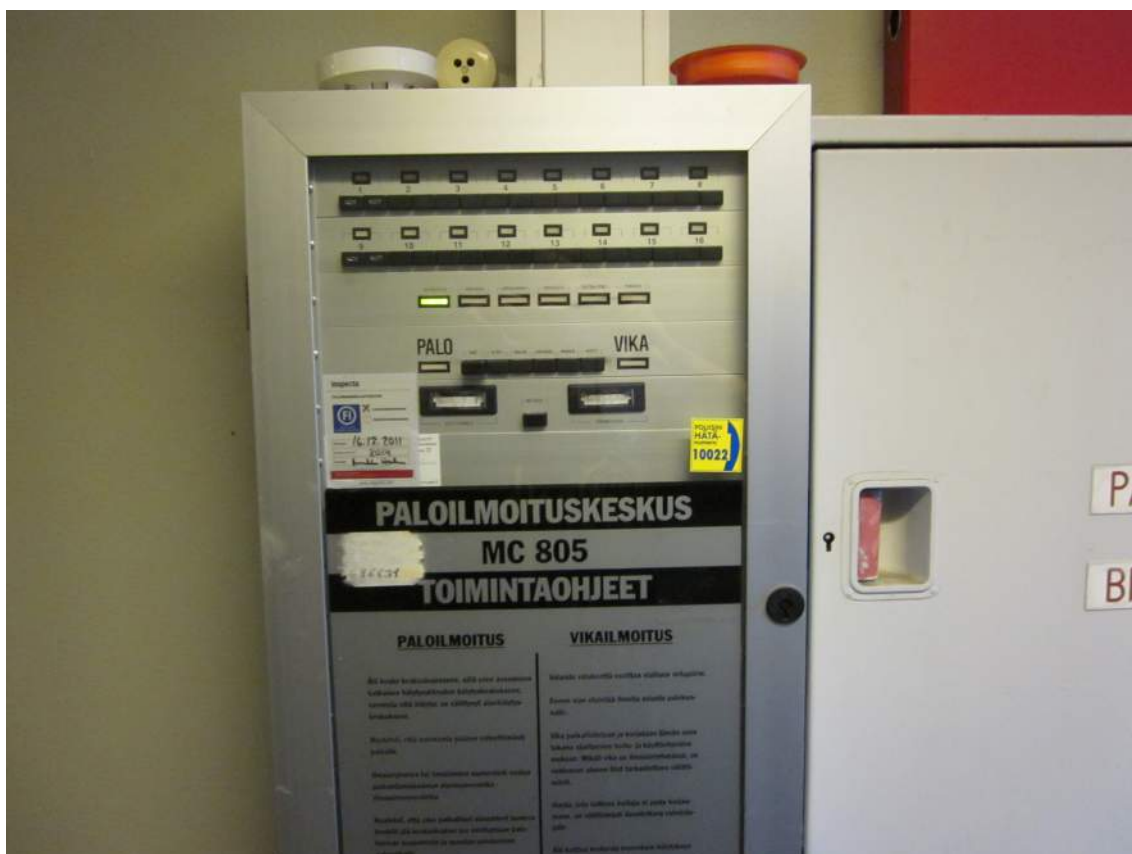
Paloilmoitinkeskus on takakäytävällä ja rakennuksessa on alkusammutuskalustoa, kuten käsisammuttimia ja pikapaloposteja. Rakennuksessa ei ole ilmanvaihtokoneessa palopeltejä, palo-osastointia ei ole kun lämmönjakohuoneen ja muun rakennuksen välillä, eikä rakennusta ole varustettu erillisellä palonsammutusjärjestelmällä. Mikäli rakennukseen tehdään isoja luvanvaraisia muutoksia, on palo-osastointi mietittävä uudestaan kasvavan pinta-alan ja käyttötarkoituksen mukaan. Tarvittavat sovellustiedot löytyy RakMk:n osiosta E1 ja E2.

Kuva 87. Paloilmoitinkeskus.
